**הנדון: הודעת שרות מטעם חברת POTAIN - פרוק עגורנים מדגם MD208 ו-MD238**

## Technical Service Bulletin n°11-048a

Attention when dismantling the connecting rod on GEO cathead of MD 208 and MD 238 cranes

Tower cranes - model MD208 and MD238

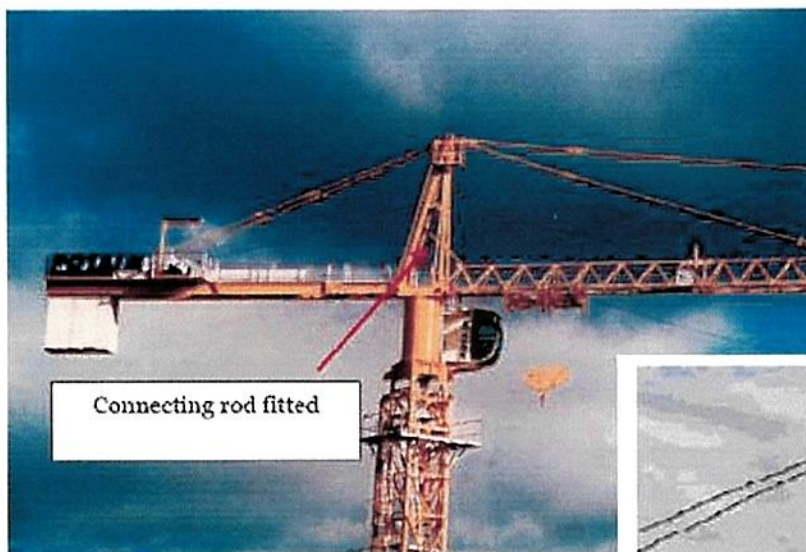
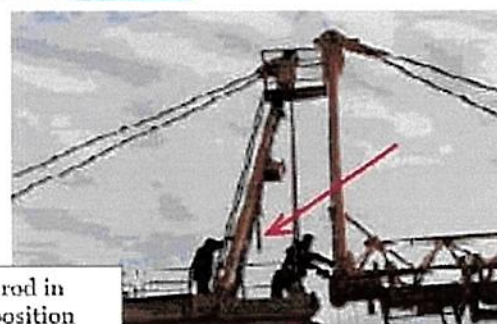
It concerns the connecting rod made of square tube 60 x 60 x 6 mm, part reference T-90109-11, located between the rear and front half catheads.

See below illustrations in order to locate this part.

**Danger of counter-jib falling if the connecting rod between the two half catheads has not been removed.**

Manitowoc reminds all users of tower cranes of MD 208 and MD 238 type, that it is absolutely essential to remove the connecting rod between the 2 half catheads before starting to dismantle the jib.
